**Bygnings- og eiendomsdata**

Byggnr: 9900508  
GAB nr: 152923112  
Navn: 240101  
Hovedbygning  
Oppført: 1946 - 1954

## BYGNING 9900508 240101 Hovedbygning

Kompleks 9900038 2401 Fysikalsk medisin og rehabilitering Ottestad

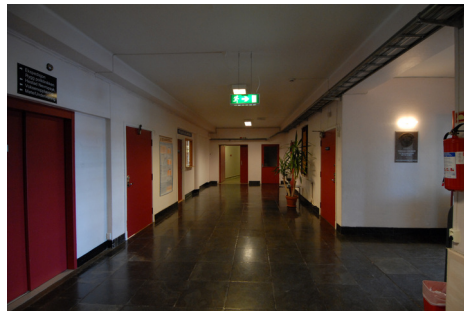
Interiørnavn: Vestibyle

Beskrivelse: Detaljering og materialbruk i inngangsparti og vestibyle er av høy kvalitet, bl.a. med store skiferheller på gulv.

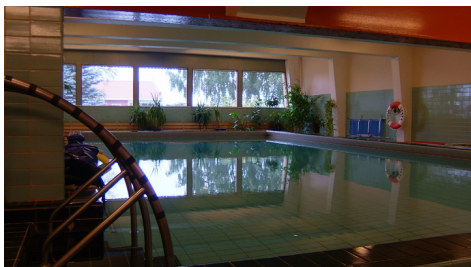
Interiørnavn: Basseng-avdeling

Bassengavdelingen ble bygget på 1960-tallet. Rommet har høy grad av opprinnelighet mht. utforming og materialbruk.

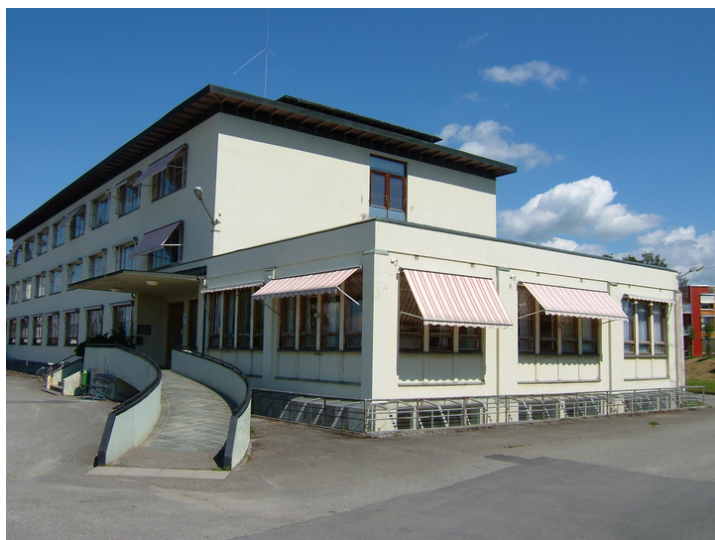
Inngangsparti fra sørvest. Foto: Leif Maliks, Forsvarsbygg.

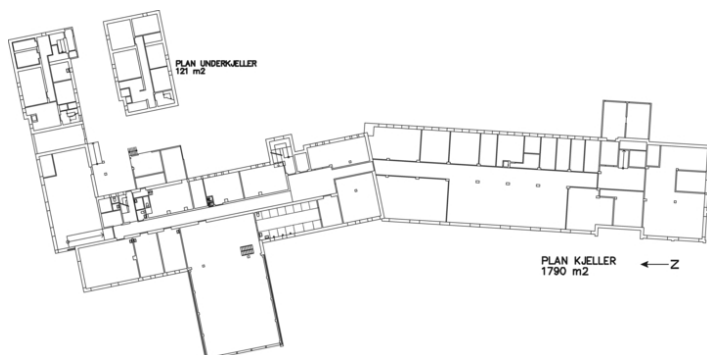
Plantegning kjeller med basseng.

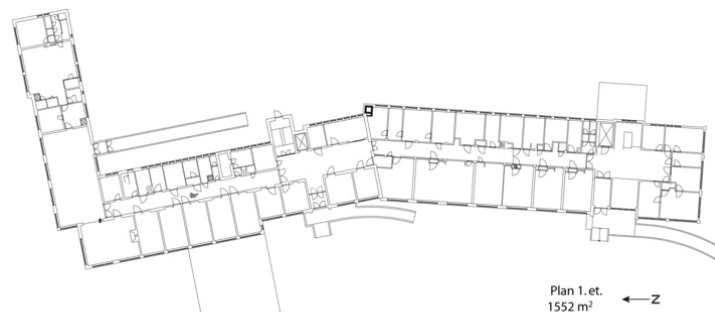
Plantegning 1. etasje.

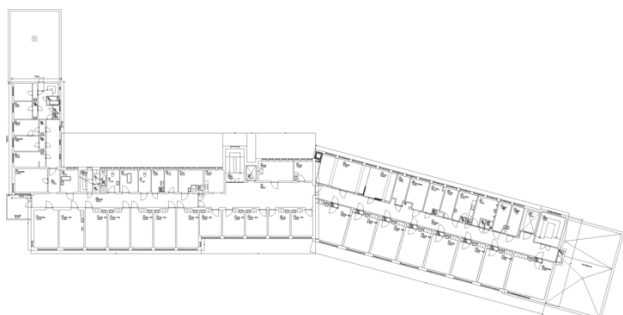
Plantegning 2. etasje.

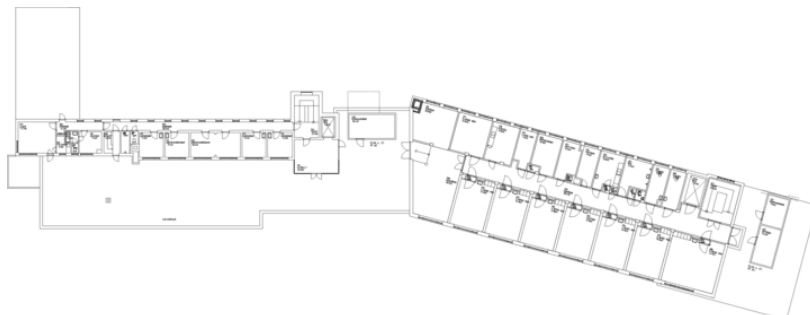
Plantegning 3. etasje.

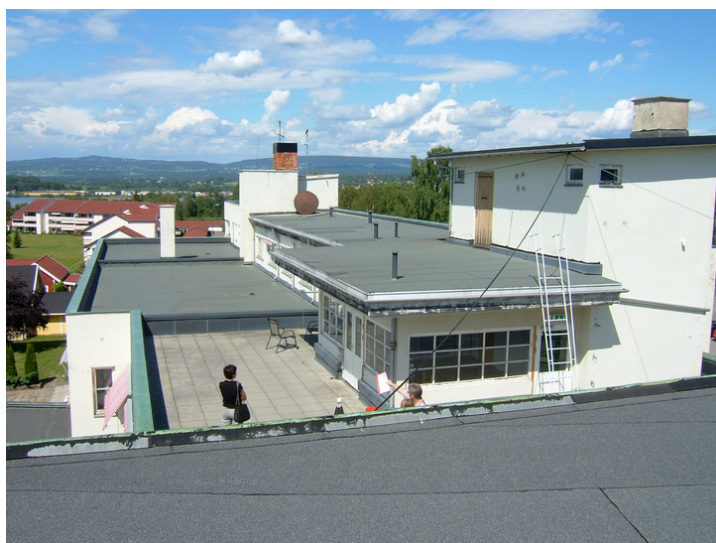
Takterrassen sett fra sør. Foto: Leif Maliks, Forsvarsbygg.

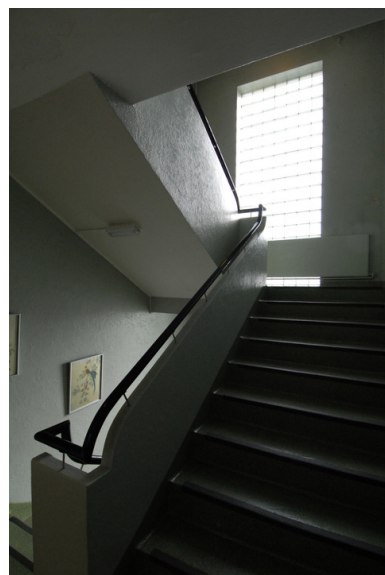
Trappehus (nordre). Foto: Leif Anker, Forsvarsbygg.

Beskrivelse: Bygningen har to hovedtrappehus.

Utforming, materialbruk og detaljer er opprinnelig og av høy kvalitet.
