## BYGNING 9900651 Bergstien 24

Kompleks 9900052 Hovedkompleks somatikk

## BYGNING 9900655 Tybringsgate 6 - kontorer BUPA

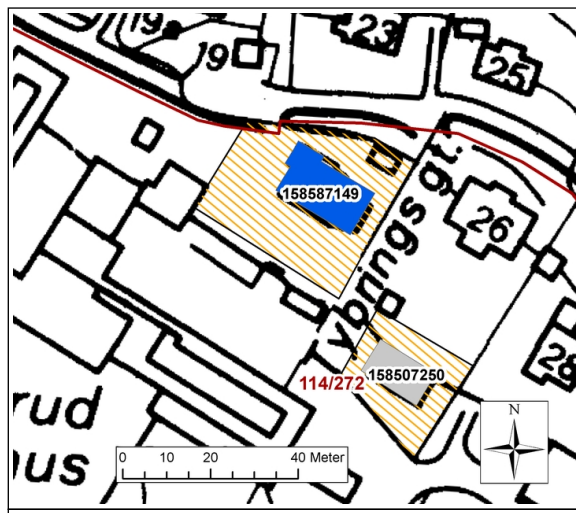
To etasjes villa, pusset umalt mur med hvitmalt dør og vindusomramming, sokkel i huggen granitt. Valmtak med svartlakkerte bølgeplater, takoppbygg og gavlfelt 2. etg. Hovedinnngang, kjøkkeninnngang og separat pasientinnngang til legekontor i østre del av 1. etasje. Nybarokk med enkelte jugenddetaljer. Bygningen har høy grad av autenticitet.

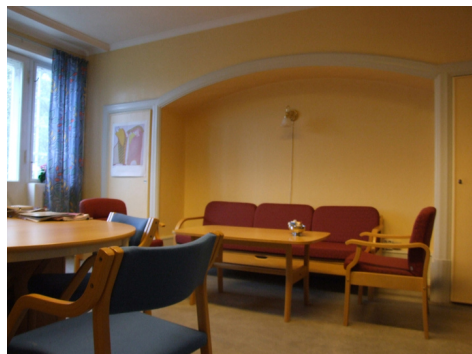
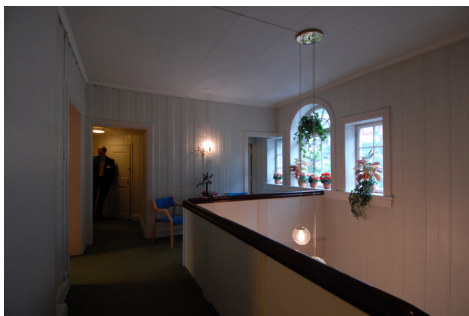
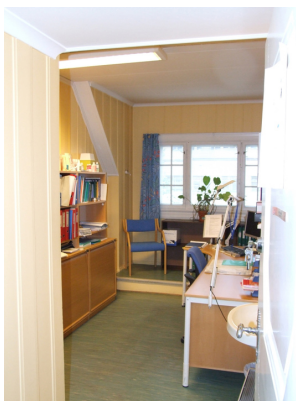
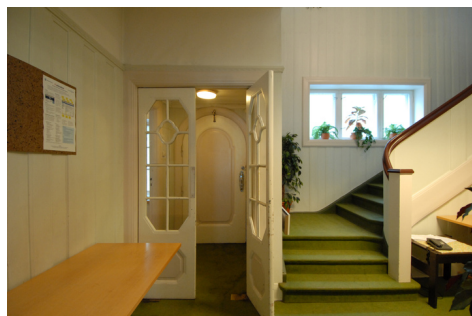
Interiørnr:  
Interiørnavn: Vindfang og  
hall 1.etg.  
Beskrivelse: Veggkledning  
stående profilert  
vekselpanel, profilert  
listverk, dels med malt  
tapet øvre veggfelt. Himling  
malt profilert panel, malte  
plater. Gulv heldekkende  
teppe. Trapp hel brystning  
inndelt med profilerte felt,  
kronet med håndlist.

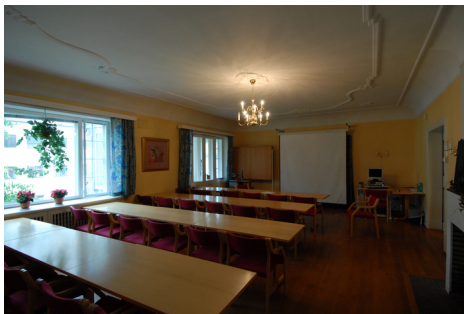
Interiørnavn: Stue første etasje

Beskrivelse: Vegger malt tapet med høyt sokkelfelt, himling med stukkdekor (nyrokocco), gulv nyere parkett. Fløy skyvedør med speilinndeling mot kontor, nyere murt og pusset peis.

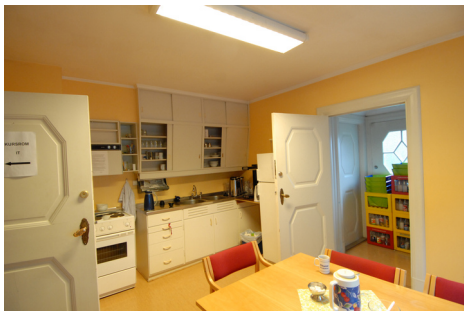
Interiørnavn: Kjøkken første etasje

Beskrivelse: Vegger malt tapet, malt himling, gulv nyere belegg linoleum/vinyl, nyere kjøkkeninnredning, spisskammers/skap med originalinnredning.

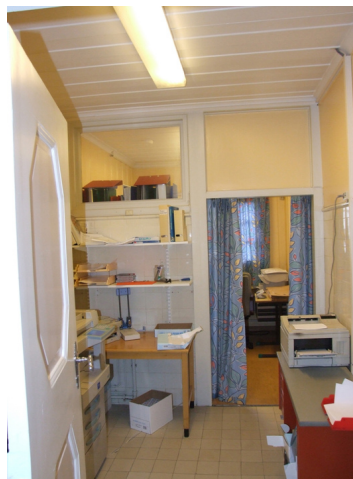
Interiørnavn: Bad, toalett annen etasje (kopirom, kontor)

Beskrivelse: Oppr. bad /toalett . Delvis delt av lettvegg med vindusfelt øverst. Vegger bad høye felt med kvadratiske hvitglaserte fliser, malt tapet øverst. Himling malt vekselpanel, gulv kvadratiske grå fliser. Oppr. toalett vegger malt stående vekselpanel, himling malt vekselpanel, gulvbelegg linoleum /vinyl.

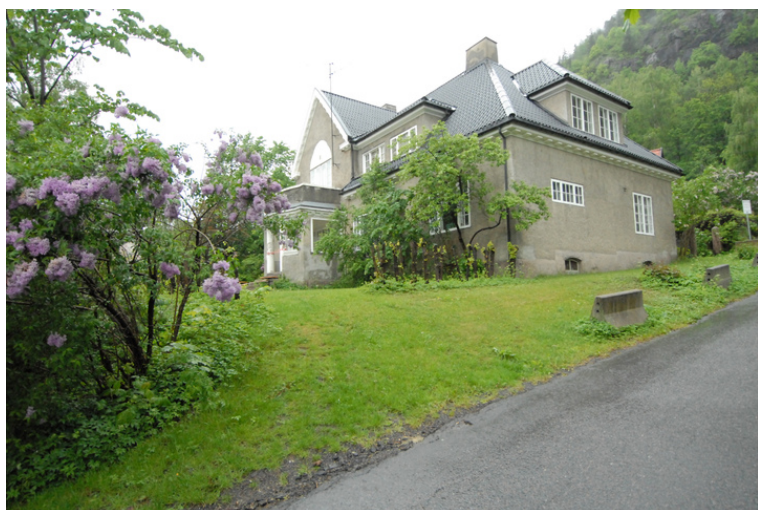
Bergstien 24 fra sørøst Foto: Leif Anker, Forsvarsbygg.

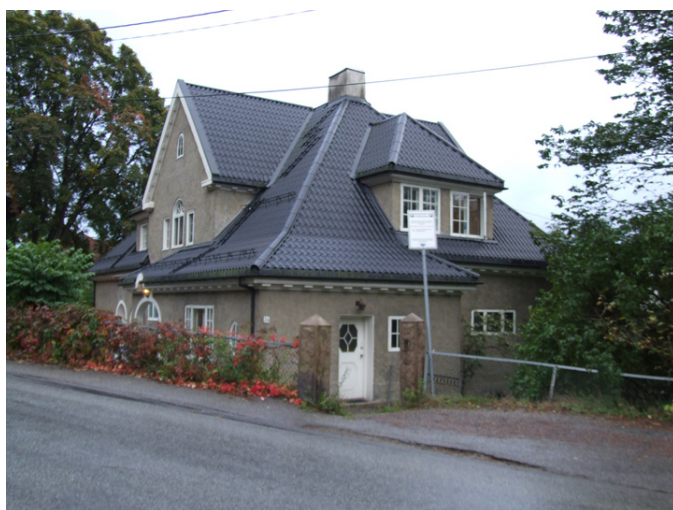
Bergstien 24 sett fra nordvest. Foto: Leif Anker, Forsvarsbygg.

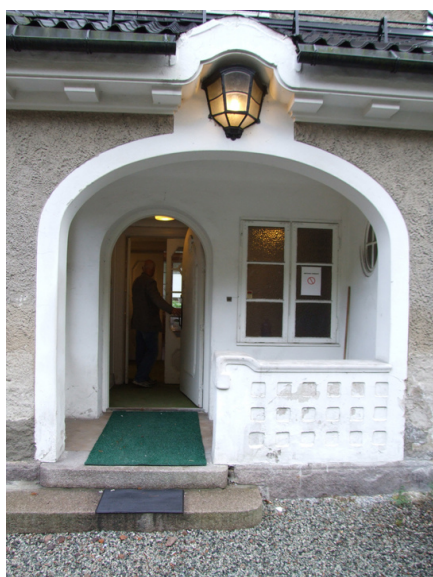
Bergstien 24 hovedinngang Foto: Leif Anker, Forsvarsbygg.

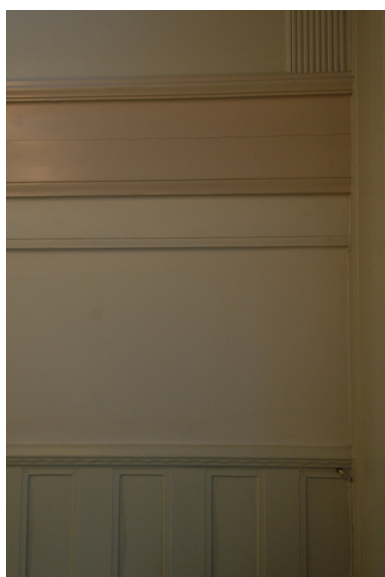
Detalj panel og listverk. Foto: Leif Anker, Forsvarsbygg.

Interiørnr:  
Interiørnavn: Trappehall  
annen etasje, tilstøtende  
ganger  
Beskrivelse: Vegger  
stående profilert  
vekselpanel med profilert  
listverk. Himling malte  
plater, gulv heldekkende  
teppe. Hel brystning mot  
trapp, inndelt med profilerte  
felt, kronet med håndlist.  
Dører med speilfyllinger,  
innbygde skap i gang mot  
vest.

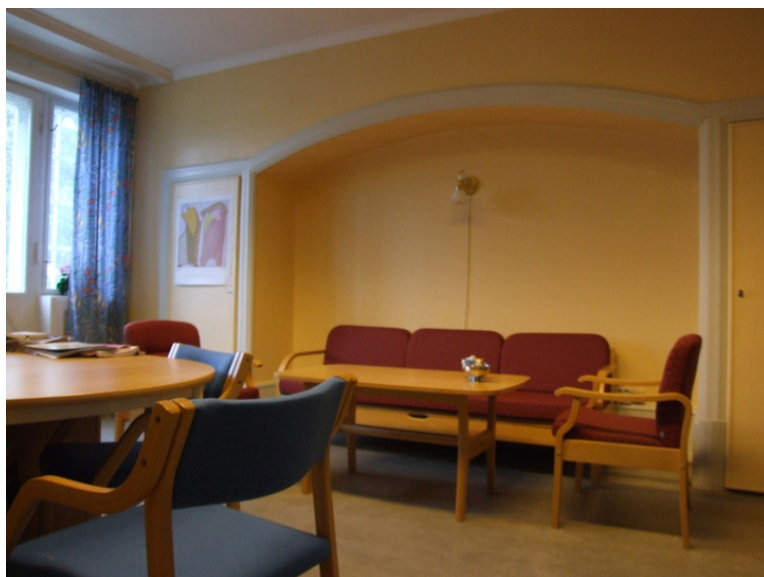
Soverom sør 2.etg. Foto: Leif Anker, Forsvarsbygg.

Interiørnr:  
Interiørnavn: Soverom sør  
annen etasje  
Beskrivelse: Vegger malt  
tapet, buet nisje for  
dobbelseng, innebygde  
skap, malt himling, gulv  
nyere belegg  
linoleum/vinyl, fløydører  
utgang veranda.

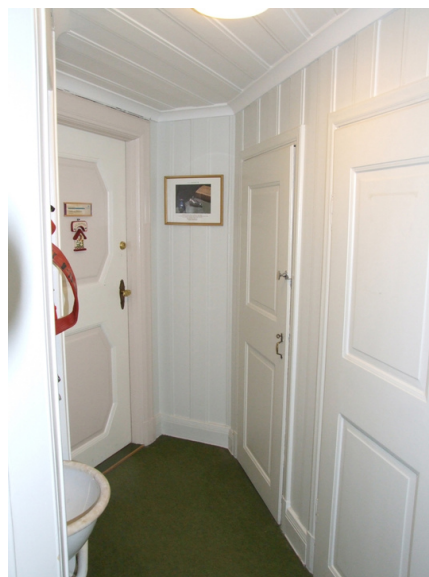
Gang soverom sørvest. Foto: Leif Anker, Forsvarsbygg.

Interiørnr:  
Interiørnavn: Soverom  
sørvest annen etasje  
Beskrivelse: Vegger  
stående profilert  
vekselpanel, malte  
himlingsplater, gulv nyere  
belegg linoleum/vinyl,  
repos foran vindu

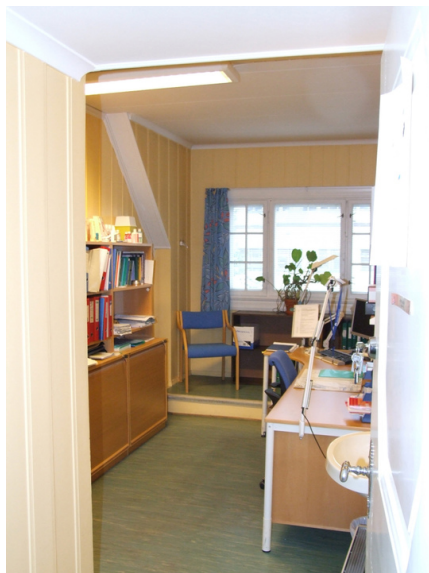
Soverom sørvest 2.etg. Foto: Leif Anker, Forsvarsbygg.

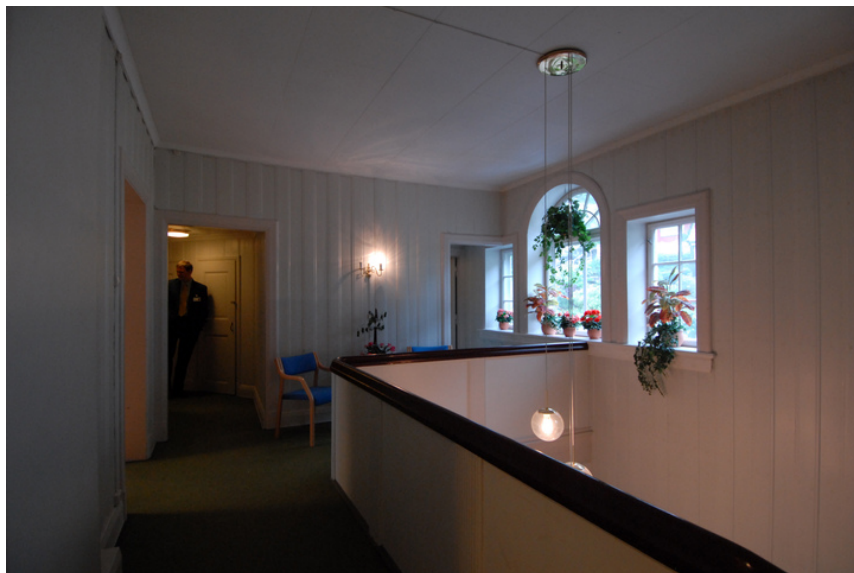
Trappehall 2. etg. Foto: Leif Anker, Forsvarsbygg.

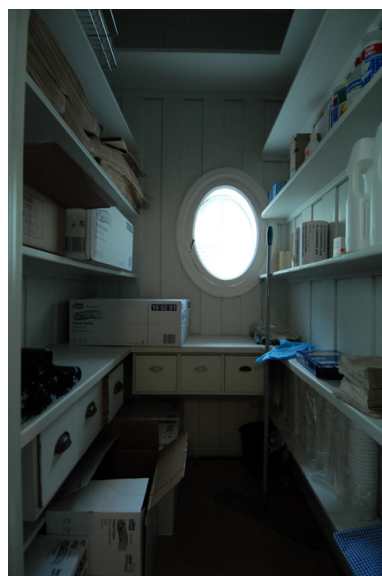
Spisskammers. Foto: Leif Anker, Forsvarsbygg.

Interiørnr:  
Interiørnavn: Vindfang  
kjøkken første etasje  
Beskrivelse: Vegger malt  
stående vekselpanel,  
himling malt vekselpanel,  
dører med speilfyllinger,  
spisskammers med  
stående veggpanel og  
oppriinnelig innredning.

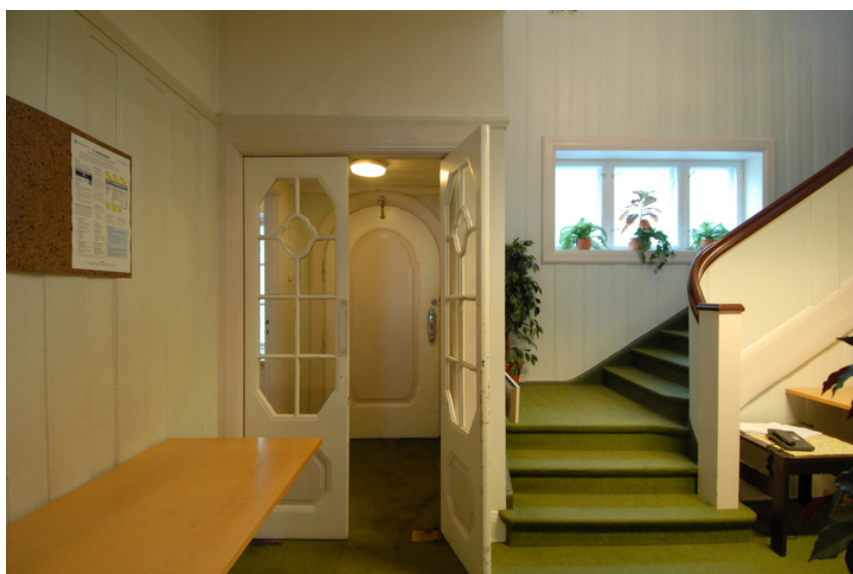
Vindfang og hall 1.etg. Foto: Leif Anker, Forsvarsbygg.

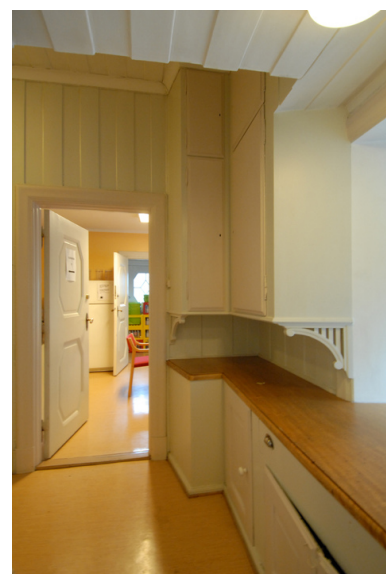
Anretning 1.etg. Foto: Leif Anker, Forsvarsbygg.

Interiørnr:  
Interiørnavn: Anretning  
første etasje  
Beskrivelse: Vegger malt  
stående vekselpanel,  
veggfaste overskap med  
kantprofilerte dører og  
konsoller med spileverk,  
veggfaste underskap med  
speildører, benkeplater  
med kantprofil.

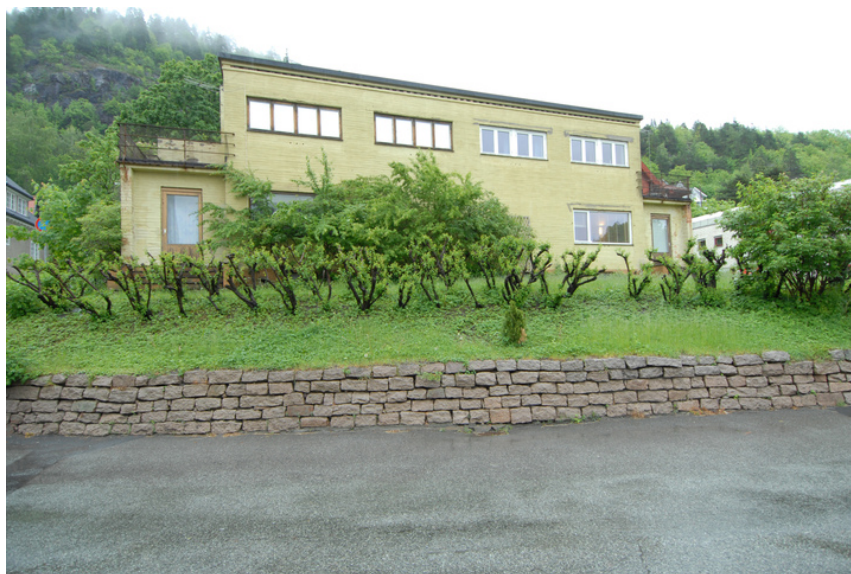
Tybringsgate 6 fasade mot sør Foto: Leif Anker, Forsvarsbygg.

Toetasjes vertikaldelt tomannsbolig i funksjonalistisk stil. Bygningen er oppført i slemmet tegl, og med flatt tak. I hver kortende første etasje mindre utbygg med veranda med horisontalt rekkverk i røjern og murt levegg i 2. etasje. Diagonale baldakiner over inngangsparti. Kvadratiske vinduer bakside og endesider, etrams og torams. Speilglass med stående sidefelt og vindusbånd med firerams vindu hovedfasade. Bygningen er relativt autentisk med fasader og en del opprinnelige vinduer bevart. Innvendig en del endringer i forbindelse med ny bruk.
